العلوم الإنسانية والإدارية  
(عدد خاص بمناسبة اختيار محافظة الأحساء عاصمة السياحة العربية)  
Humanities and Management Sciences  
(Special Issue for Choosing Al Ahsa as the Capital of Arab Tourism)

# Development of Urban Heritage Areas in Al Ahsa By Using GIS

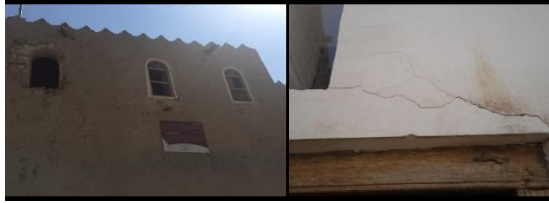
وقد تبين خلال العمل الميداني أن التقشر والتكسر، وما يرتبط به من وجود الفواصل والشقوق وسقوط طبقة الملاط الخارجية تشكل النسبة الأكبر من حيث عدد المباني المتأثرة، فقد بلغت 68.96% في الجدران الخارجية من إجمالي 30 جدار و66.67% في الجدران الداخلية من إجمالي 21 جدار، كما هو مبين في الصورتين (13 و14)، كما تتأثر الصخور الجيرية في المباني التراثية بالأحساء بعمليات التفكك الكتلي والحيبي في نفس الوقت، فقد بلغت نسبتها 10.35% بالجدران الخارجية، و19.05% في الجدران الداخلية من إجمالي 30 جداراً خارجياً و21 جداراً داخلياً، ويرجع ذلك إلى كثرة الفواصل الرأسية والأفقية بصورة كبيرة، وقد يؤدي التفكك الكتلي إلى سقوط أجزاء من المبنى التراثي كما هو الحال في قلعتي بنت قنيص، والوجاج وقصر المحجصة (الصورتان 15 و16).

صورة (13): التشرخات الدقيقة في طبقات الملاط ببيت البيعة  
صورة (14): تشرخ وانفصال طبقة الملاط على أحد الواجهات في قصر إبراهيم

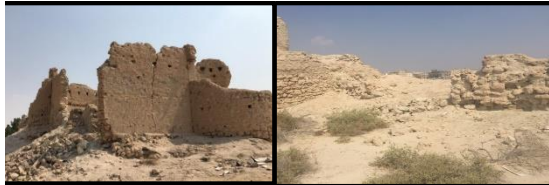
صورة (15): التفكك الكتلي في جدران قلعة الوجد  
صورة (16): التفكك الكتلي في جدران قلعة بنت قنيص

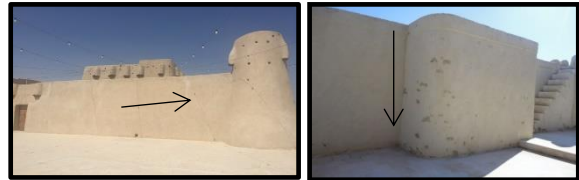
يلاحظ أنه عندما يكون اتجاه الرياح عموديًا على سطح مادة البناء يكون التآكل على شكل تجاويف دائرية، أما عندما يكون اتجاهها موازيًا لسطح مادة البناء يكون التآكل على شكل خطوط مستقيمة غائرة تشوه السطح (عبدالعزیز، 2002م: 89)، كما أن أي تحرك في الهواء وبالخصوص حركة الرياح من الممكن أن تساعد في حدوث تبخر سطحي يتبعه تغير في نسبة الرطوبة في داخل الجدار أو مادة البناء، وهذه العملية تكون جزءًا من مسببات التغير المستمر في نسبة الرطوبة من بلل وجفاف (Cruci, 1998, p. 44)، وبالتالي ظهور فجوات وحفر في جدران المباني التراثية، وقد بلغت نسبتها 5.67% في الجدران الخارجية، بينما بلغت 7.81% في الجدران الداخلية في الرصيف البحري، والخان، وقصر محيرس، وقلعة بنت قنيص، وقلعة الوزية، ومسجد جواتا (الصورتان 22 و 23).

صورة (22): الثقوب والحفر في الجدران الخارجية بمسجد جواتا. المصدر: تصوير الباحثين، الدراسة الميدانية، سبتمبر 2019م، ناظرًا باتجاه الجنوب، الغرب

صورة (23): الثقوب والحفر في الجدران الخارجية بقصر محيرس.

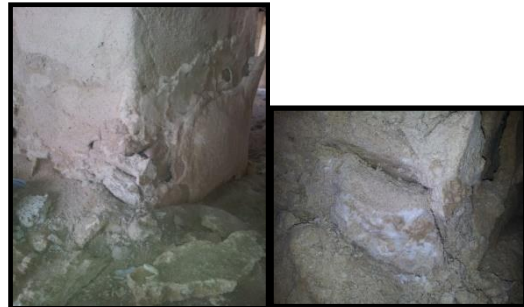
وقد ظهر من التحليلات أن أهم أملاح الكبريتات الموجودة في عينات منطقة الدراسة هي: كبريتات الصوديوم، وكبريتات الكالسيوم، وكبريتات الماغنسيوم، واتضح أن هناك زيادة في درجة تركيز كبريتات الصوديوم عن 6% في سبع عينات، حيث تراوحت بين 6.19% و 9.77%، حيث سجلت أقل درجة تركيز بقلعة بنت قنيص وأعلى درجة تركيز ببيت البيعة، والرصيف البحري - العقير أما عن تركيز أملاح كبريتات الماغنسيوم فقد تراوحت درجة تركيزها بين 2.09% و 8.61% وسجلت أقل درجة تركيز بالرصيف البحري وأعلى درجة تركيز بمسجد جواثا، بالإضافة إلى كبريتات الكالسيوم فقد لوحظ أن درجة تركيزها تراوحت بين 10.66% بالرصيف البحري و 43.34% في قلعة بنت قنيص.

صورة (24): تبلور الأملاح بشكل كثيف عند أسفل أحد جدران الرصيف البحري - العقير
